「見える化」手法で無駄の発掘を行ないます 1

「計算上の効果、後日報告」の省エネ診断との違い 2

【事例1】油圧ポンプの設定不良による電力の無駄を発掘する³

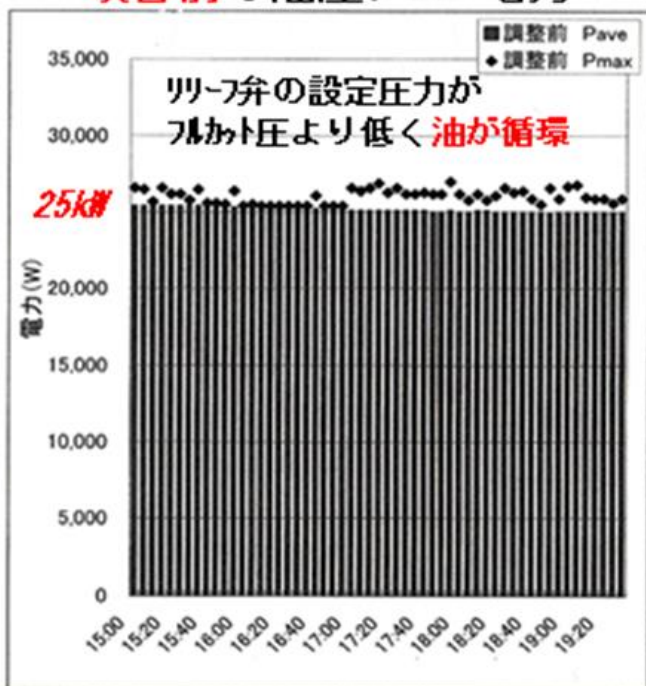
改善前の油圧ポンプ電力

誤設定を正し、シリンダー動作時以外の電力の無駄を削減⁴

削減電気代：1,620千円/年

副次効果；作動油の劣化防止、パッキン類の劣化防止、オイルクーラー冷却水量の低減

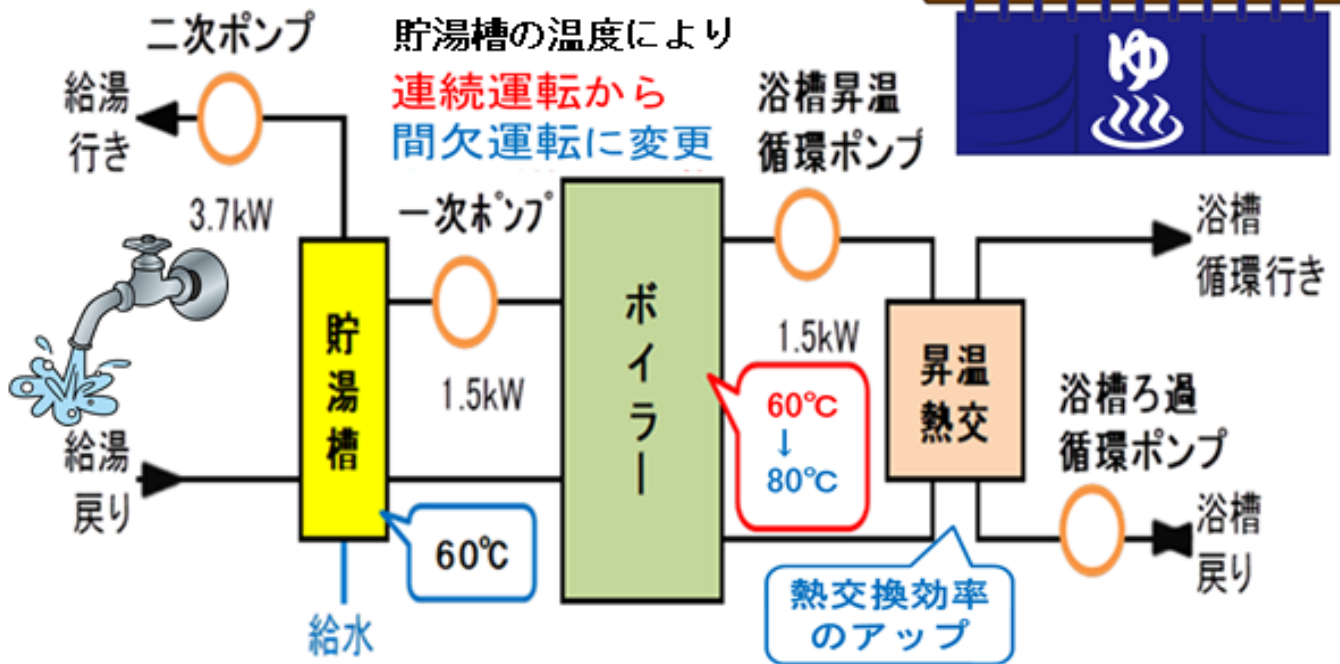
設備は「あるべき姿」で使用する 7

一次ポンプの削減電気代：95千円/年 投資回収年数：約3年
副次(いいえ、主たる)効果：短時間でのお湯張りが可能になり使い勝手向上

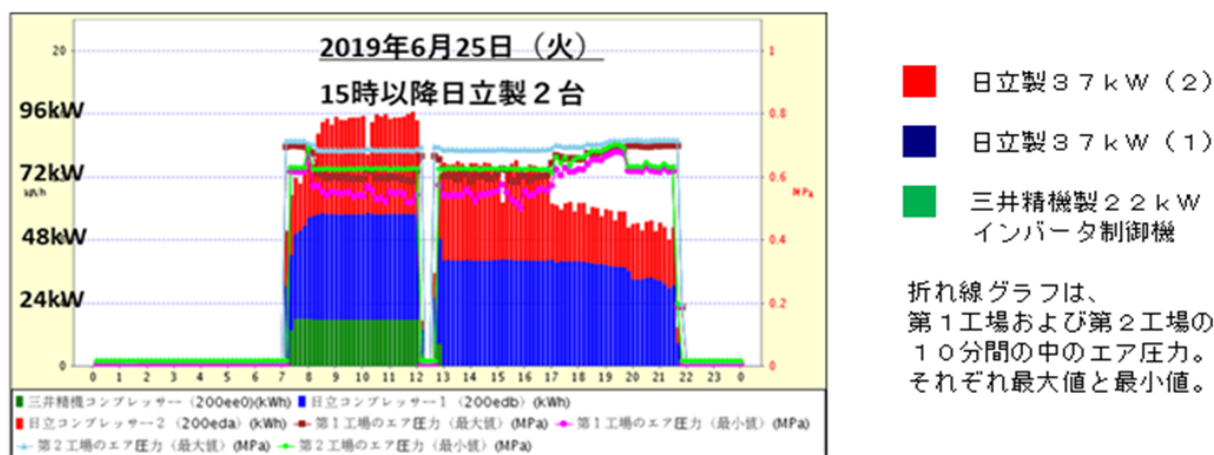
下のグラフと表は、三井製コンプレッサーを停止した日の電力とエア圧力の状況と、三井製コンプレッサーを停止する前後1週間づつの1日当たりのコンプレッサー電力の比較です。

午後から三井製を停止

コンプレッサーの運用改善(3台運転から2台運転への変更)による電力量削減効果
